## Renovering av fogar i fasader

### 1. Bakgrund och syfte

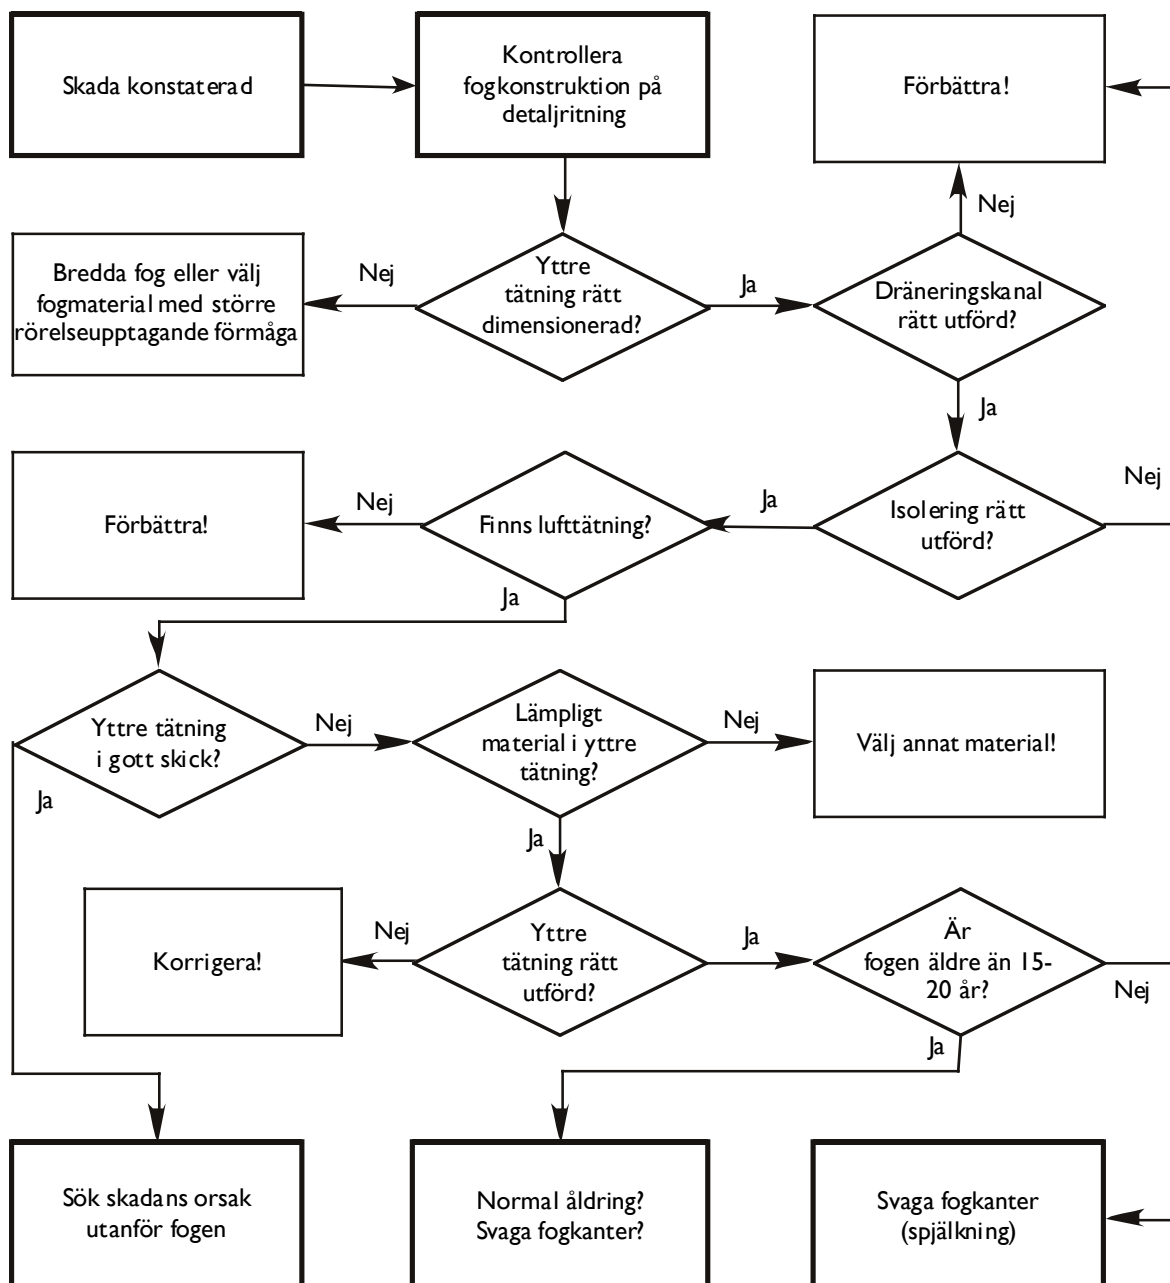
## 8. Hjälpschema för besiktning av fog

Nedanstående schema kan användas som checklista och hjälp vid undersökning av en skada som kan ha samband med en fogs konstruktion eller utförande.

Schemat på sida 7 kan vara till hjälp vid besiktning och skadeutredning.
